寿光吉电景华羊口 50MWp 光伏电站项目

水土保持监测总结报告

建设单位：寿光吉电景华新能源有限公司

编制单位：潍坊汇霖生态科技有限公司

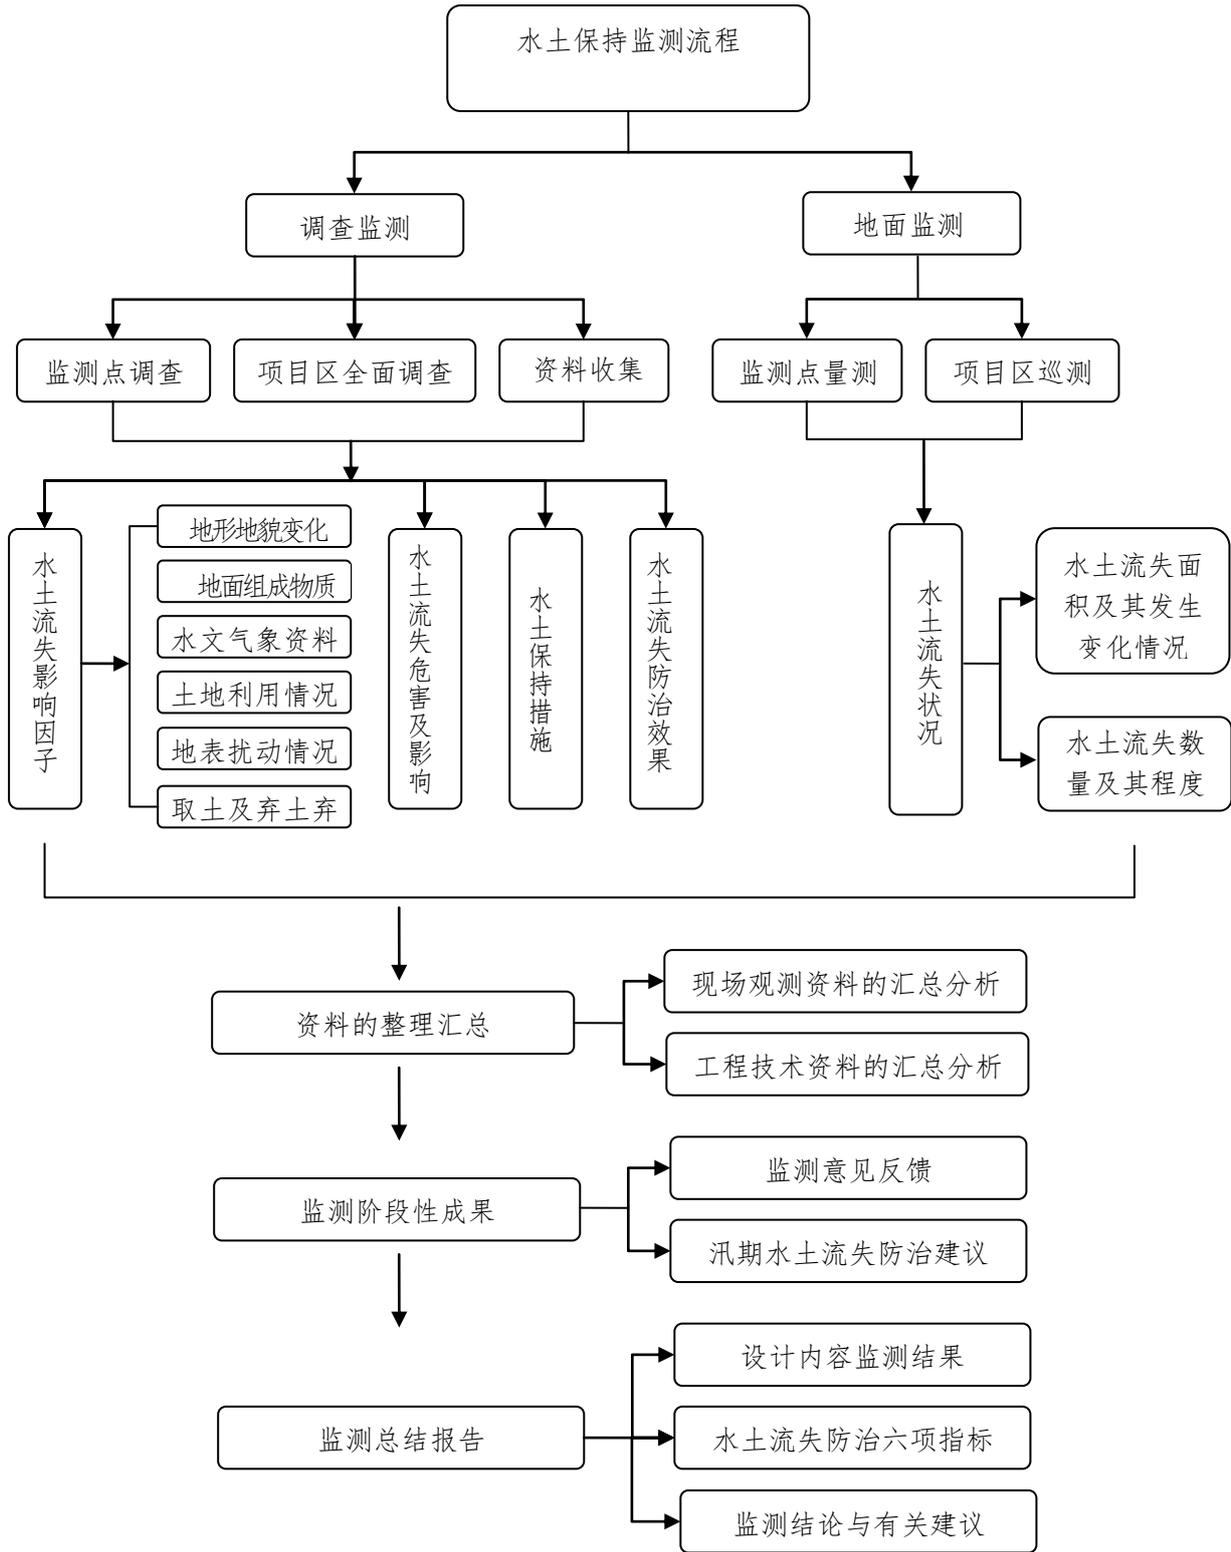
图 1-1 水土保持监测流程图

水土保持监测工作开展过程中，技术人员首先需了解和掌握项目区的水土流失背景资料，在获取背景数据的基础上进行调查勘验和水土保持分析与评价，最终提交监测成果。详见本项目水土保持监测技术路线图（图 1-1）。

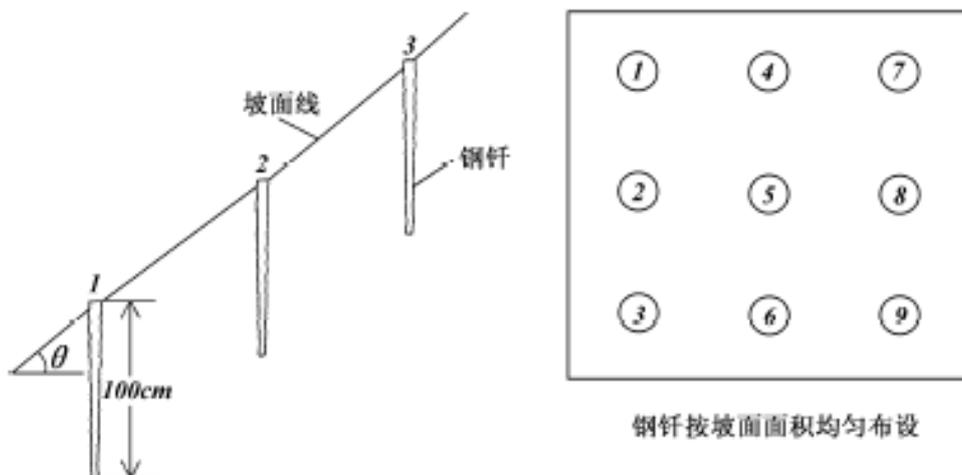
图 2-1 水土流失观测场示意图

(2) 桩钉法：将直径 2-4cm、长 40-50cm 竹、木钎（竹、木钎通过油漆防腐处理），根据坡面面积，按一定距离（间距 1m 左右）分上中下、左中右纵横各 3 排、共 9 根布设，如图 2-1 所示。观测桩应沿坡面垂方向打入，桩顶与坡面齐平，并应在顶上涂上红漆，编号登记入册。另在每组观测桩附近做上明显记号，以便观测。

通过观测桩顶与距地面高差，计算出土壤侵蚀的土层流失深度和土壤侵蚀量（计算公式采用：SL277-2002 水土保持技术规）。计算公式为：

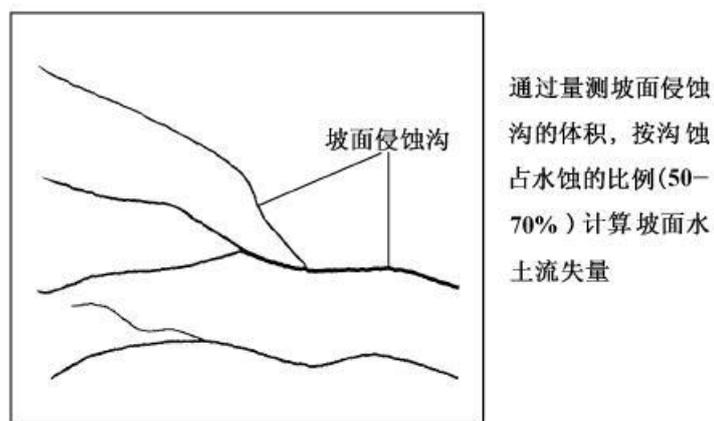
图 2-2 水土流失简易坡面量测场示意图

(3) 简易坡面量测法：主要适用于边坡、施工检修道路边坡、施工场地的土质开挖面、土或土石混合或粒径较小的石砾堆等坡面水土流失量的测定。在选定坡面，量测坡面的坡度、坡长、坡面组成物质、容重等，量测侵蚀沟体积，得出沟蚀量，并通过沟蚀占水蚀比例（50%~70%），计算水土流失量（图 2-2）。

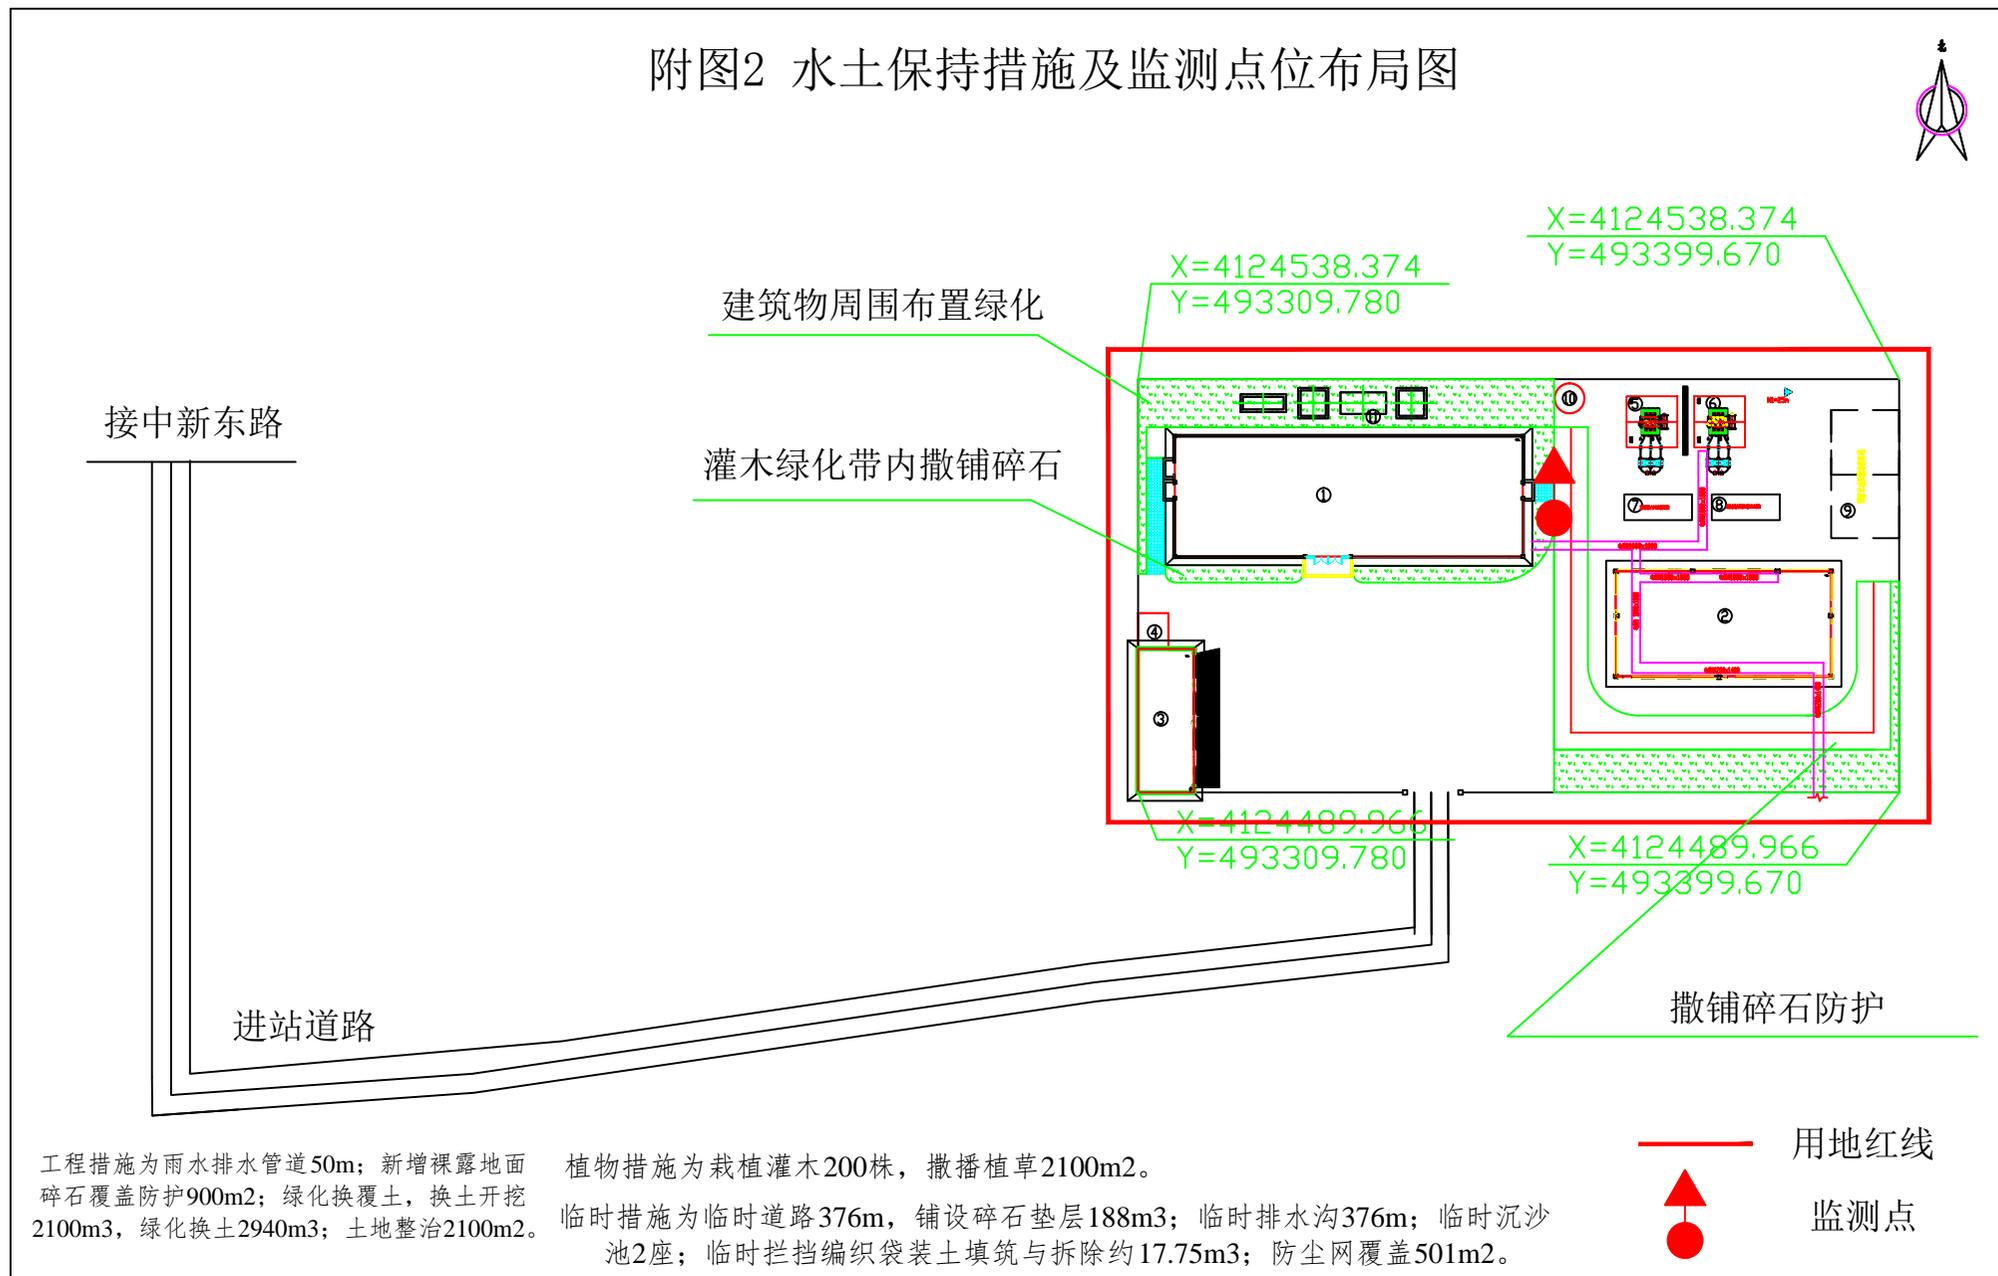
附图2 水土保持措施及监测点位布局图

工程措施为雨水排水管道50m；新增裸露地面碎石覆盖防护900m²；绿化换覆土，换土开挖2100m³，绿化换土2940m³；土地整治2100m²。

植物措施为栽植灌木200株，撒播植草2100m²。

临时措施为临时道路376m，铺设碎石垫层188m³；临时排水沟376m；临时沉沙池2座；临时拦挡编织袋装土填筑与拆除约17.75m³；防尘网覆盖501m²。

监测点布局图见附图 2。

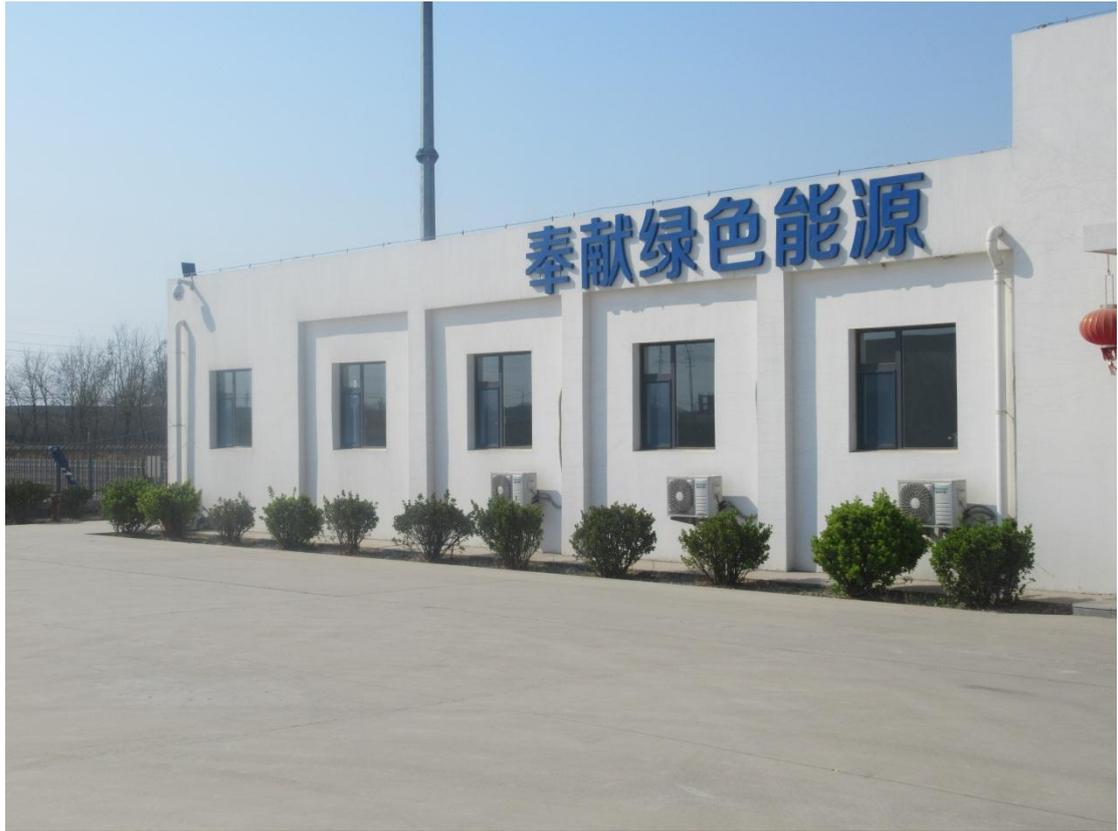
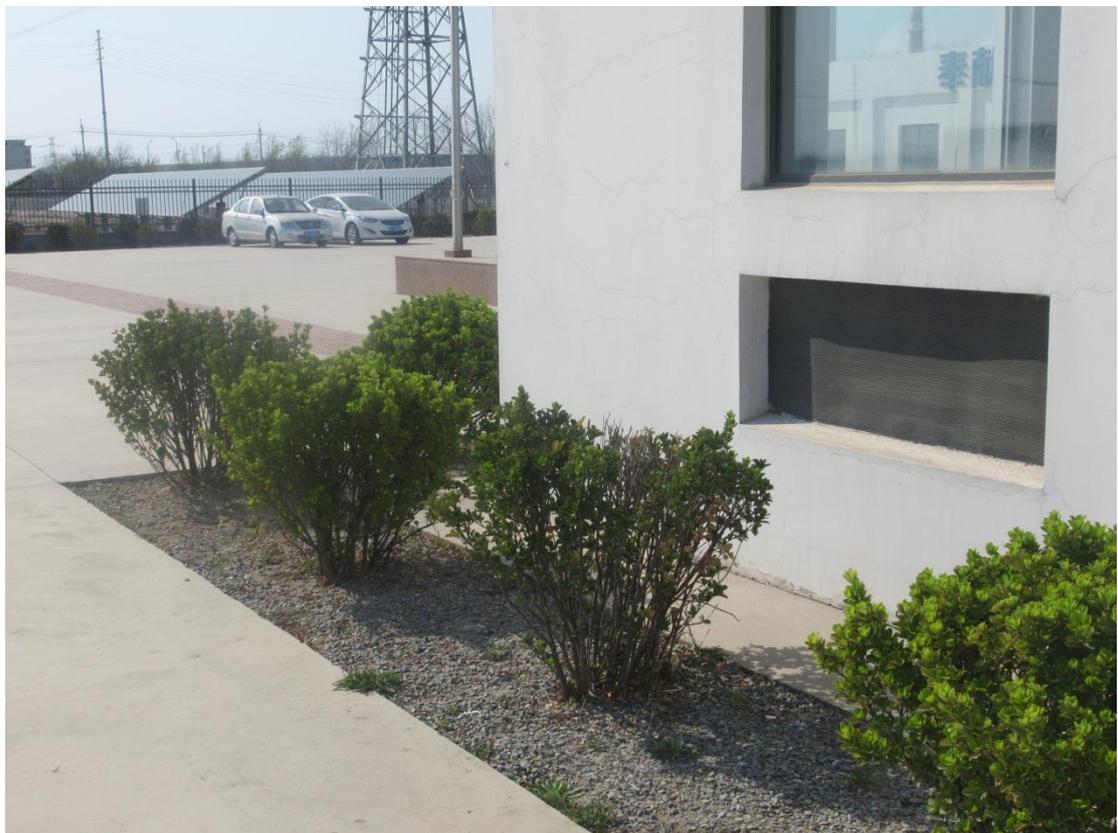
栽植灌木绿化

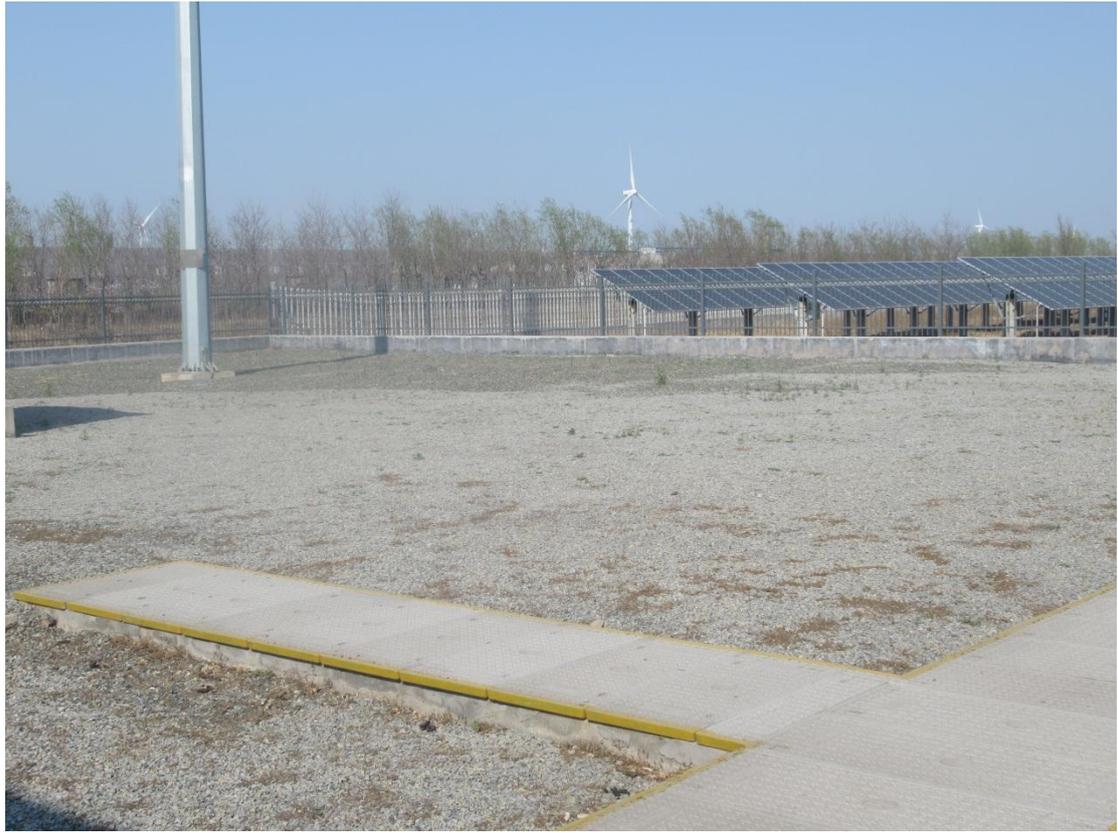
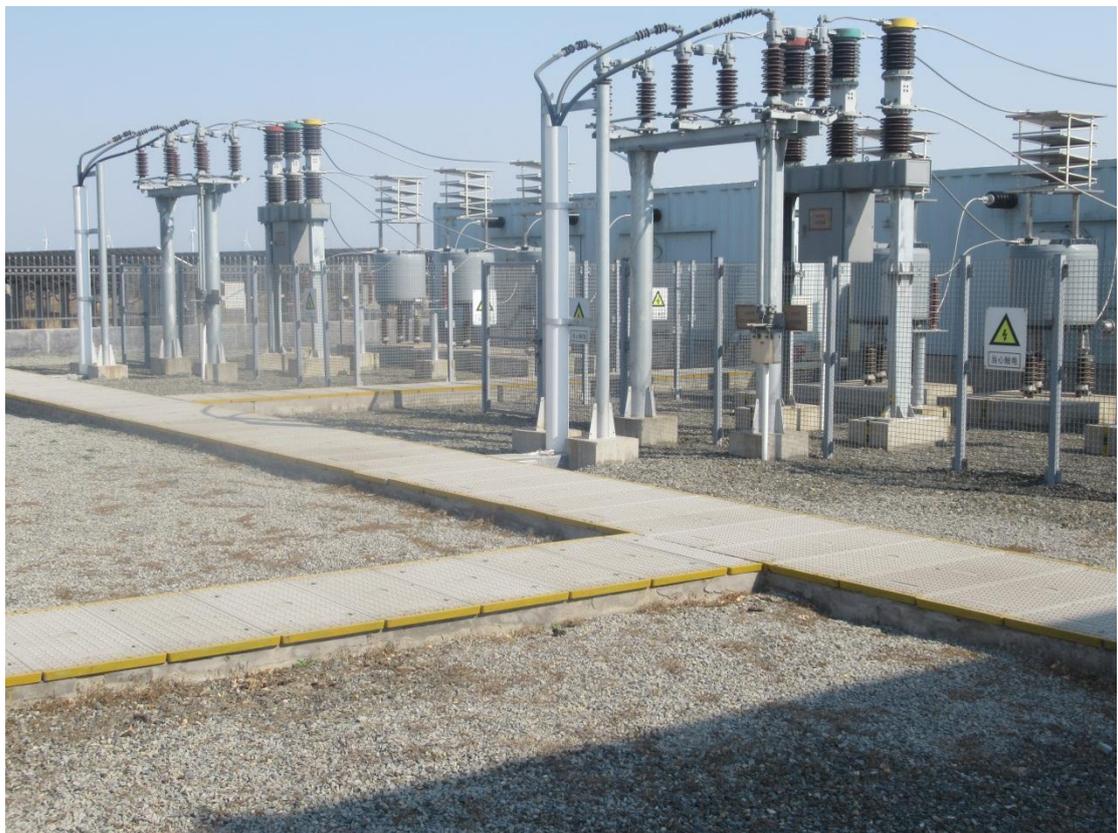
撒铺碎石防护
